Investigación de las causas de la explosión accidental de un autoclave

Brizuela Eduardo, Defranco Gabriel.

Unidad de Investigación y Desarrollo de Estudios sobre Conversión de la Energía" - (UESCE)
Facultad de Ingeniería UNLP – Av. 1 y 47 La Plata CP 1900
ghdefran@ing.unlp.edu.ar

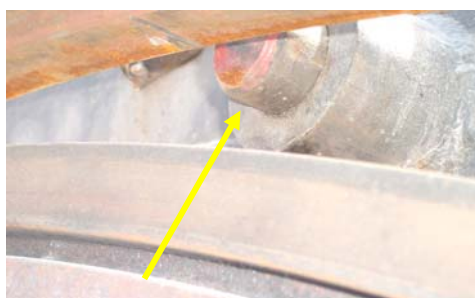
En cuanto a los pernos que retienen los aros de cierre, se observa que el perno superior no está en su posición final que habilita la operación, sino que no completó su carrera. Se aprecia en la fotografía de la Figura 5 su extremo con signos de deformación por interferencia con otra pieza, la cual debió haber sido el aro. La posición de dicho perno es coincidente con la zona de la tapa que inicialmente habría zafado del retén que realiza el aro.

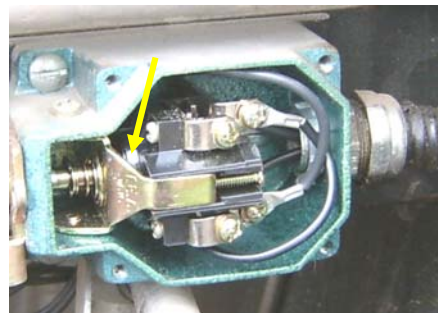
Figura 9

Con respecto a los actuadores de pernos, el inferior izquierdo se encontró extendido (Figura 8) pero sin alcanzar a actuar el cierre de carrera (Figura 9).

En vista de esto se procedió a desmontar el cilindro hidráulico y verificar la carrera total, comprobándose que el cilindro no estaba completamente extendido, y que en su total extensión actúa correctamente el fin de carrera. Es posible que a causa del accidente el perno haya retrocedido unos milímetros.

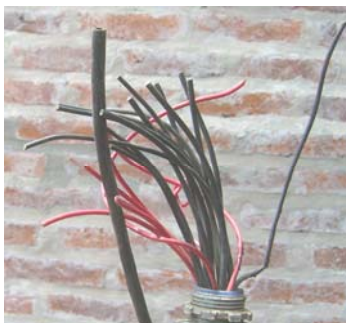
Figura 12

Desde la caja de bornes hacia el tablero de control no se pudo realizar una completa verificación del cableado ya que este fue cortado (Figura 12) luego de la explosión. Desde el corte hacia el tablero se verificó que no había cortocircuito entre los cables de pernos y aros.

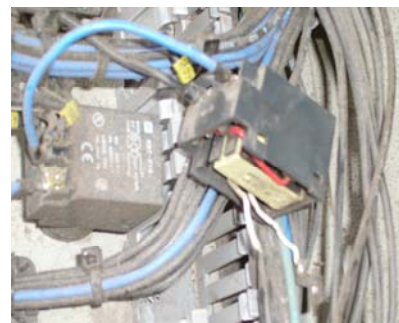
Figura 14

En el tablero se verificó el cableado de puerta cerrada, aro cerrado y traba colocada, sin encontrar cortocircuitos ni desconexiones salvo lo que sigue. En relación a la modificación hecha (según las autoridades de la empresa) por el fabricante en el área de puerta cerrada se encontró que efectivamente la luz de puerta cerrada (borne 408) está desconectada en el relé d4 (Figura 13); esto posiblemente se debió a que el transformador de 220V a 9V de la luz de puerta cerrada estaba dañado (Figura 14) y se deshabilitó su alimentación.
