RESPUESTA POST FISURACIÓN DE HORMIGONES REFORZADOS CON FIBRAS

Monetti, Diego H., Torrijos, María C., Giaccio, Graciela M. y Zerbino, Raúl L.
Departamento de Construcciones, Facultad de Ingeniería UNLP

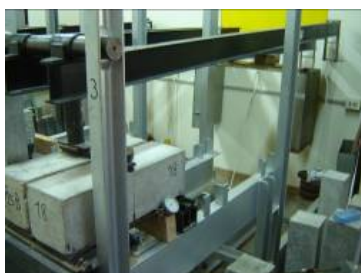
Luego de fisuradas las vigas fueron retiradas de la máquina de ensayo y se ubicaron en pórticos donde, a través de un sistema de palancas, se aplicaron las cargas sostenidas. Además de cargas constantes se consideraron ciclos de carga y descarga. Se pegó en cada viga un dispositivo para fijar un extensómetro para el registro de la apertura de fisura y se ubicaron flexímetros para medir las flechas y verificar la estabilidad del proceso (Figura 1).

Figura 1 – Aplicación de cargas de larga duración.

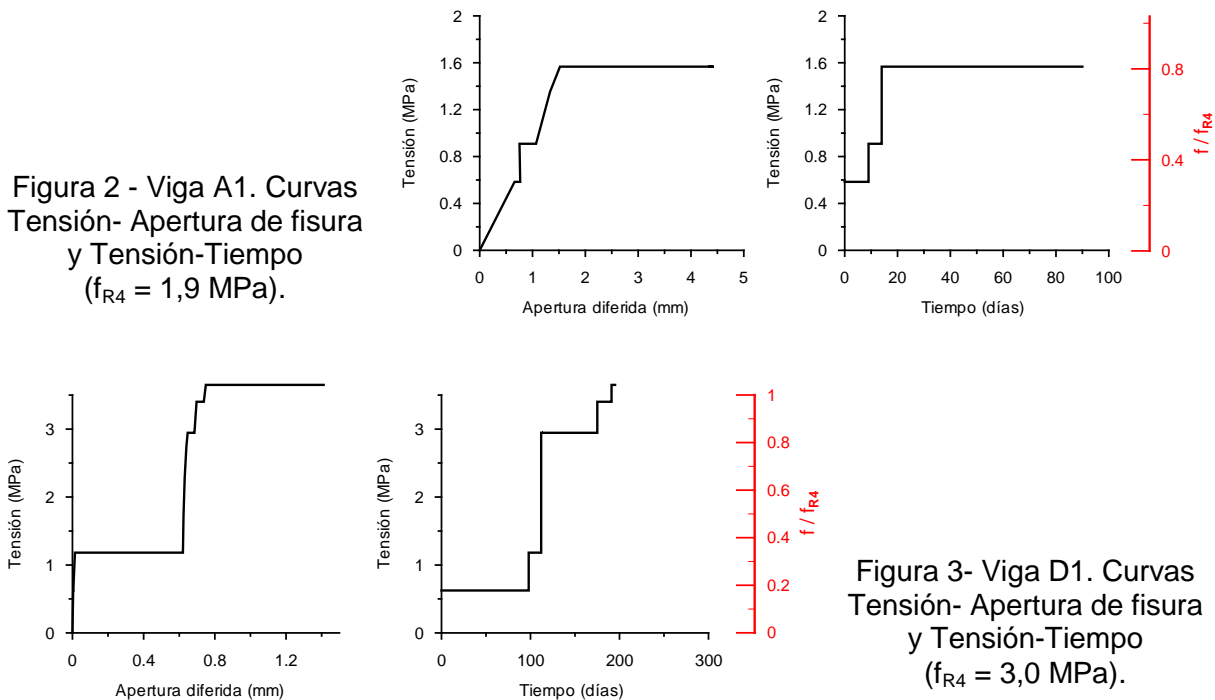
En la Figura 3 se observa la viga D1, sometida a esfuerzos estáticos crecientes, con un primer escalón del 21 % de f_{R4} durante más de tres meses sin evidencias de crecimiento de la CMOD. En los dos meses siguientes se incrementó la carga alcanzando primero un

esfuerzo cercano al 40 % del f_{R4} donde se produjo un crecimiento del CMOD y luego se mantuvo estable durante al menos 14 días, finalmente se realizaron incrementos progresivos de carga hasta la rotura que se produjo luego 4 días a una tensión un 22 % superior a la f_{R4} . Las otras vigas de los HRF A y B presentaron respuestas similares, en el HRF D la capacidad residual fue mayor y las vigas rompieron a tensiones residuales iguales o mayores a f_{R4} . La viga G1 fue capaz de sobrellevar en forma estable esfuerzos del orden del 80 % de la resistencia residual f_{R4} y rompió para tensiones del orden del 100 %. Un análisis de la Tabla 4 muestra que estos niveles se verificaron para otros contenidos de fibras. Desde este punto surge por un lado la representatividad del concepto de tensiones residuales para valorar la respuesta en el tiempo del HRF y que para esfuerzos menores al 80 % de f_{R4} la respuesta fue en general bastante estable en el tiempo. La viga I1 muestra claramente la estabilidad del proceso para cargas menores al 50 % de f_{R4} .

Figura 3- Viga D1. Curvas Tensión- Apertura de fisura y Tensión-Tiempo ($f_{R4} = 3,0$ MPa).
