Investigación de las causas de la explosión accidental de un autoclave

Brizuela Eduardo, Defranco Gabriel.

Unidad de Investigación y Desarrollo de Estudios sobre Conversión de la Energía" - (UESCE)
Facultad de Ingeniería UNLP – Av. 1 y 47 La Plata CP 1900
ghdefran@ing.unlp.edu.ar

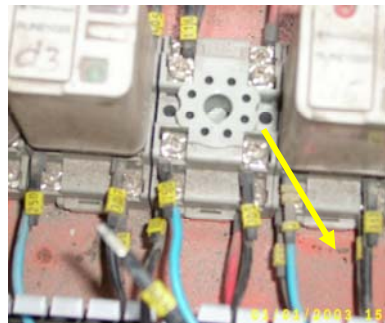
Figura 13

En el tablero se verificó el cableado de puerta cerrada, aro cerrado y traba colocada, sin encontrar cortocircuitos ni desconexiones salvo lo que sigue. En relación a la modificación hecha (según las autoridades de la empresa) por el fabricante en el área de puerta cerrada se encontró que efectivamente la luz de puerta cerrada (borne 408) está desconectada en el relé d4 (Figura 13); esto posiblemente se debió a que el transformador de 220V a 9V de la luz de puerta cerrada estaba dañado (Figura 14) y se deshabilitó su alimentación.
